# Modellvorhaben ohne flächendeckende Umsetzung

Referat im Rahmen des  
WRRL- Seminar Nr.28  
GRÜNE LIGA e.V.  
Berlin, 28.11.2008

# Projekt Wiedervernässung Seelsches Bruch

Gemarkungen Hakenstedt, Erxleben, Uhrsleben,  
Eimersleben, Ummendorf

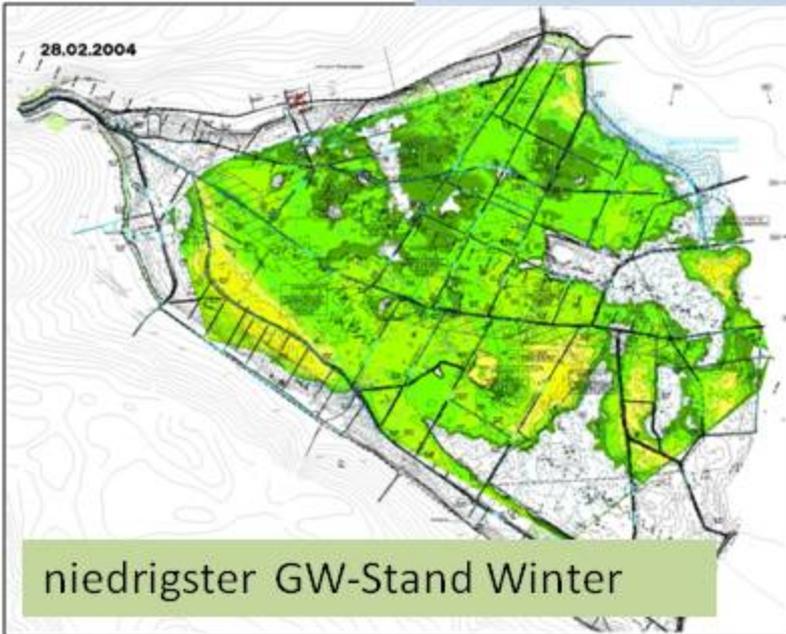
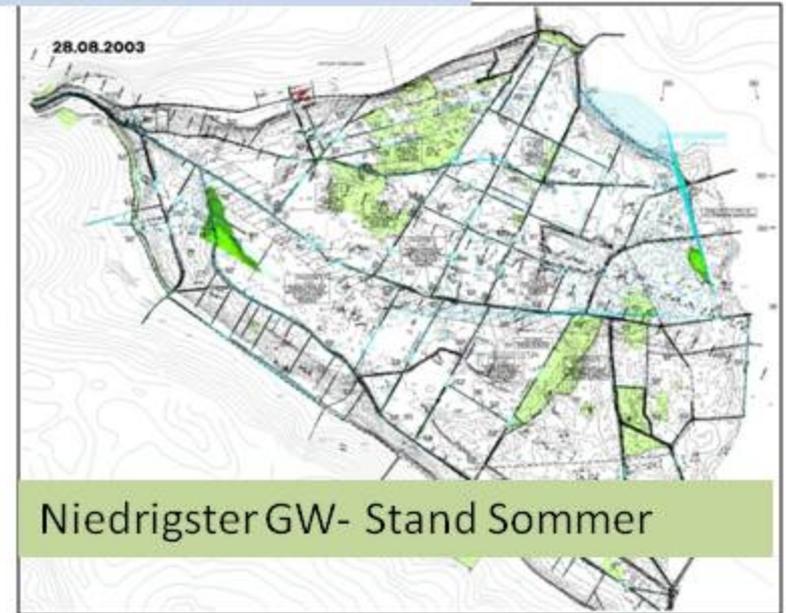
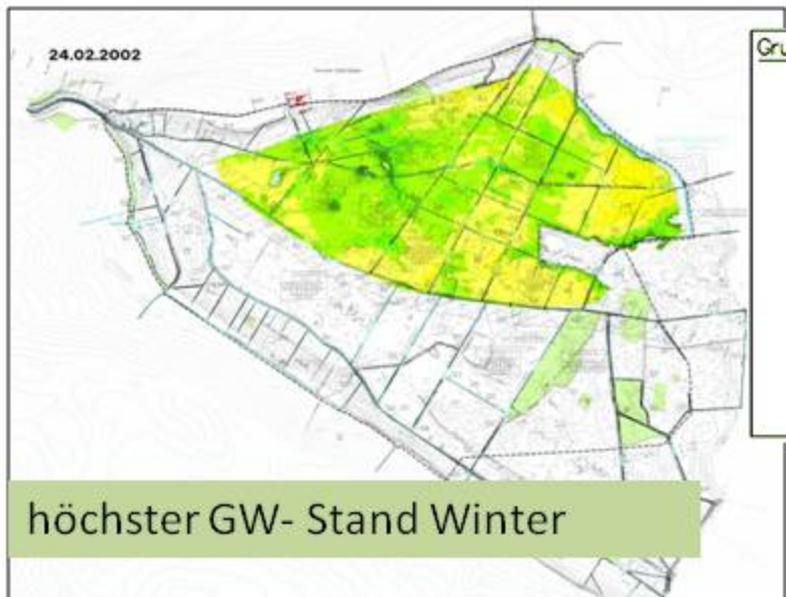
# Prognose GW- Stände Seelsches Bruch

Quelle: DEGES/Büro Deuter, Quedlinburg (2003)

Grundwasserstände unter Gelände

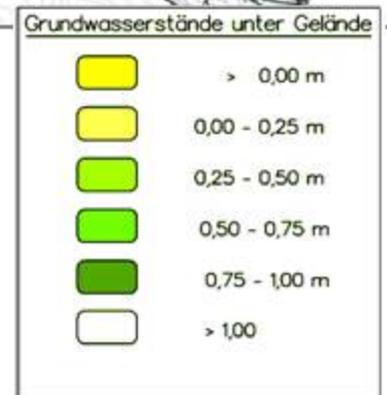
Auswirkungen eines B-Graben Anstaus  
 (diese Planungsvariante wurde nicht umgesetzt,  
 statt dessen Wasserregulierung ausschließlich im C-  
 Graben)

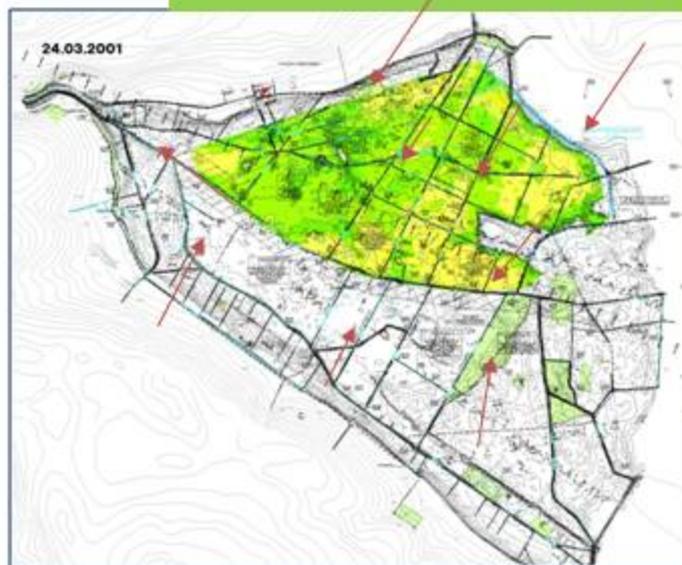
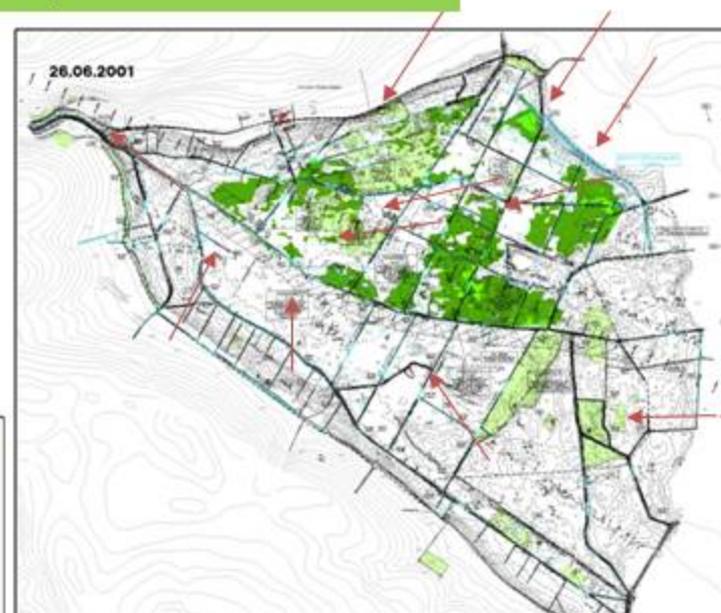
# Grundwasserströmung Seelsches Bruch (Auswertung Jahr 2001)

linke Abb. oben:  
24.3.2001

rechte Abb.  
oben:  
26.6.2001

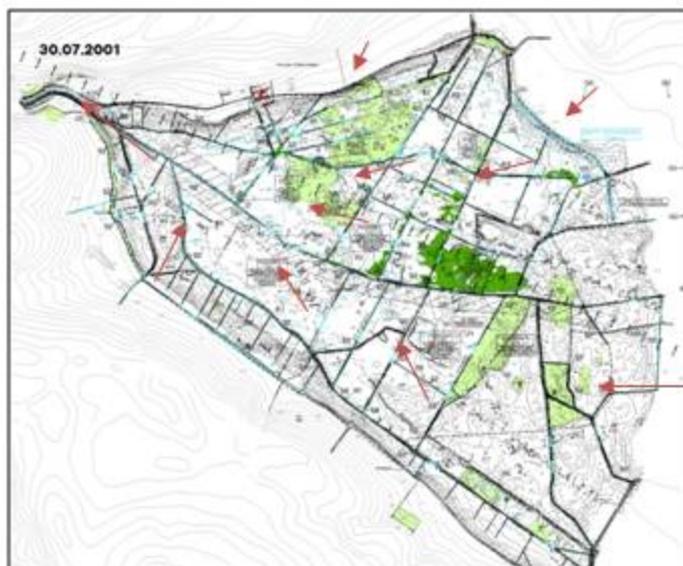
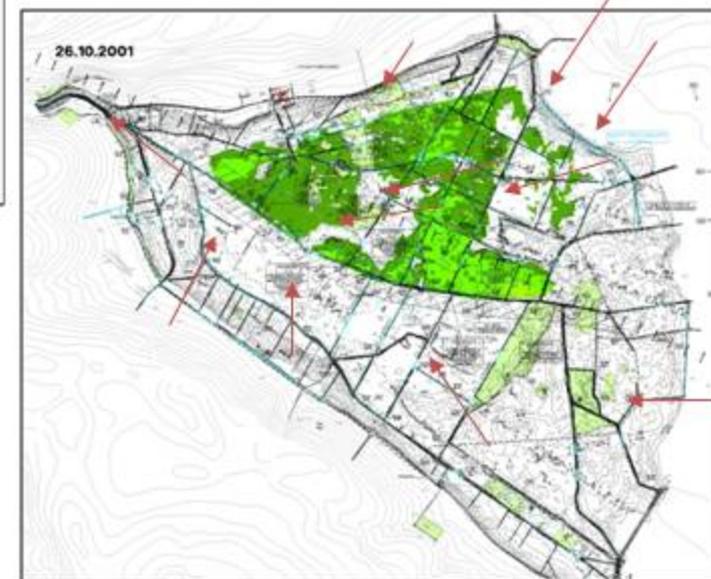
Grundwasserstände unter Gelände

linke Abb. unten:  
30.7.2001

rechte Abb.  
unten:  
26.10.2001

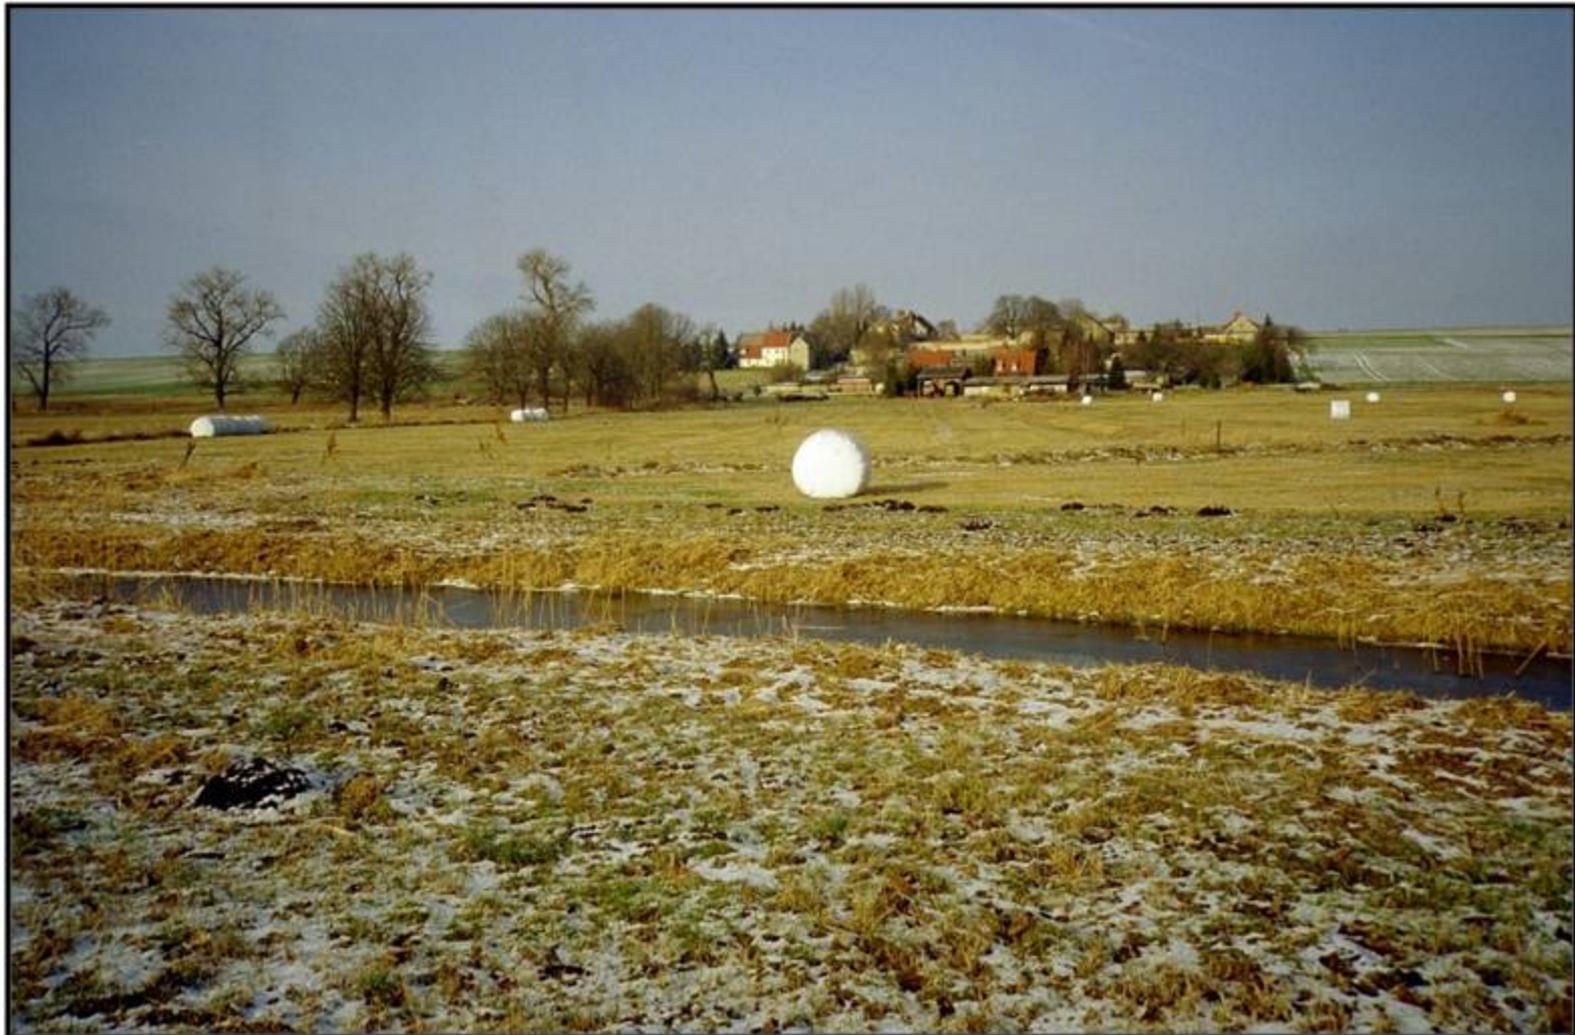
Seelsches Bruch vor Beginn Vernässungsprojekt:  
C- Graben Winter 2002/2003  
*Probestau mittels Sandsackverbau*

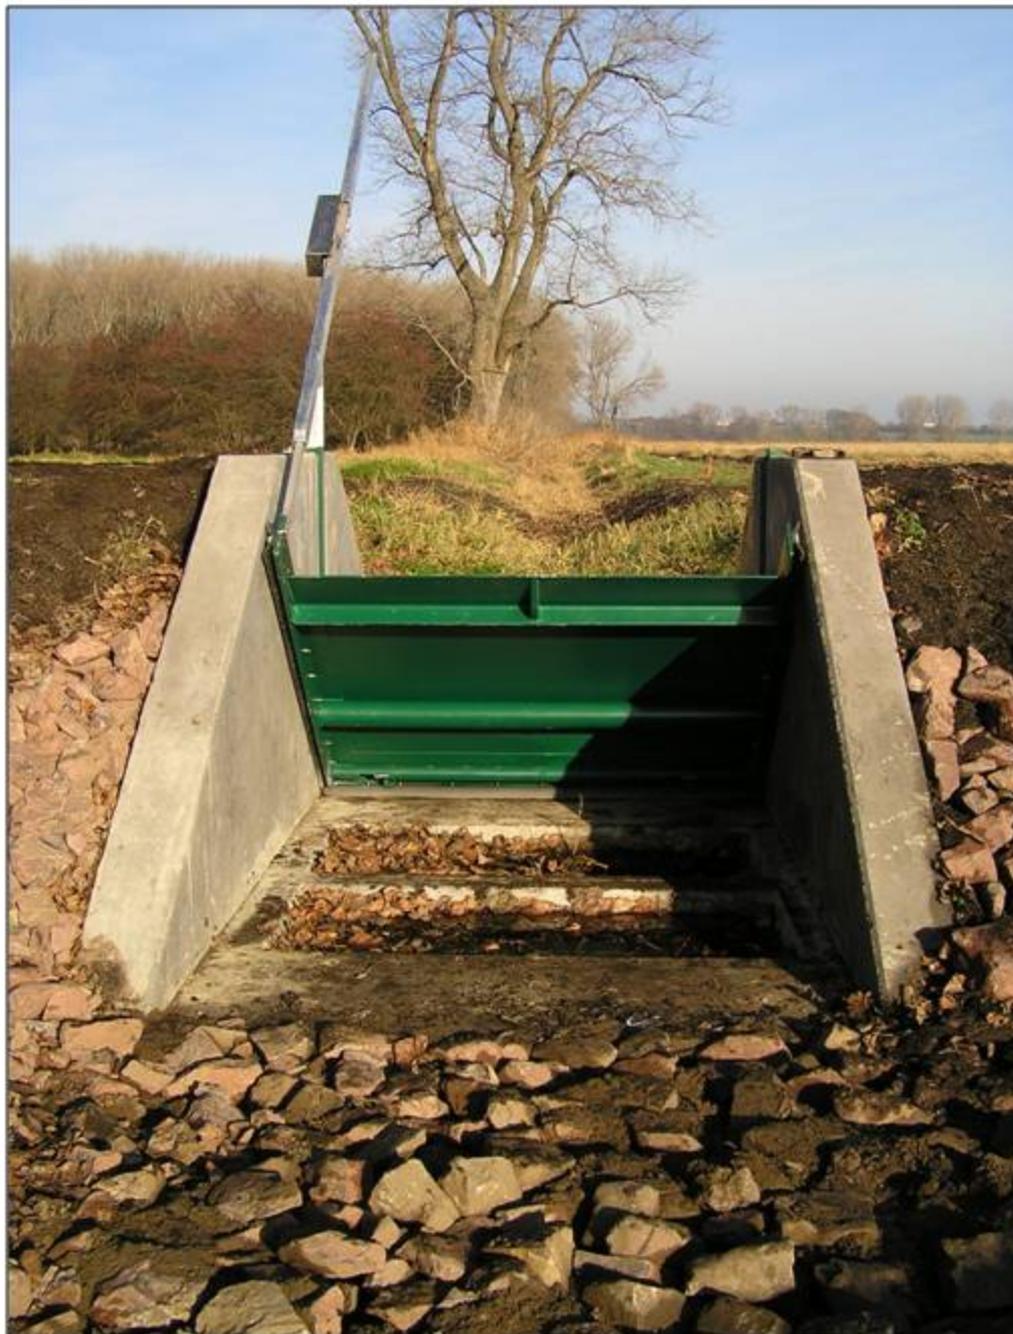
**Graben Nr. B 1.4  
Wehranlage IV  
rohbaufertig  
Dezember 2006**

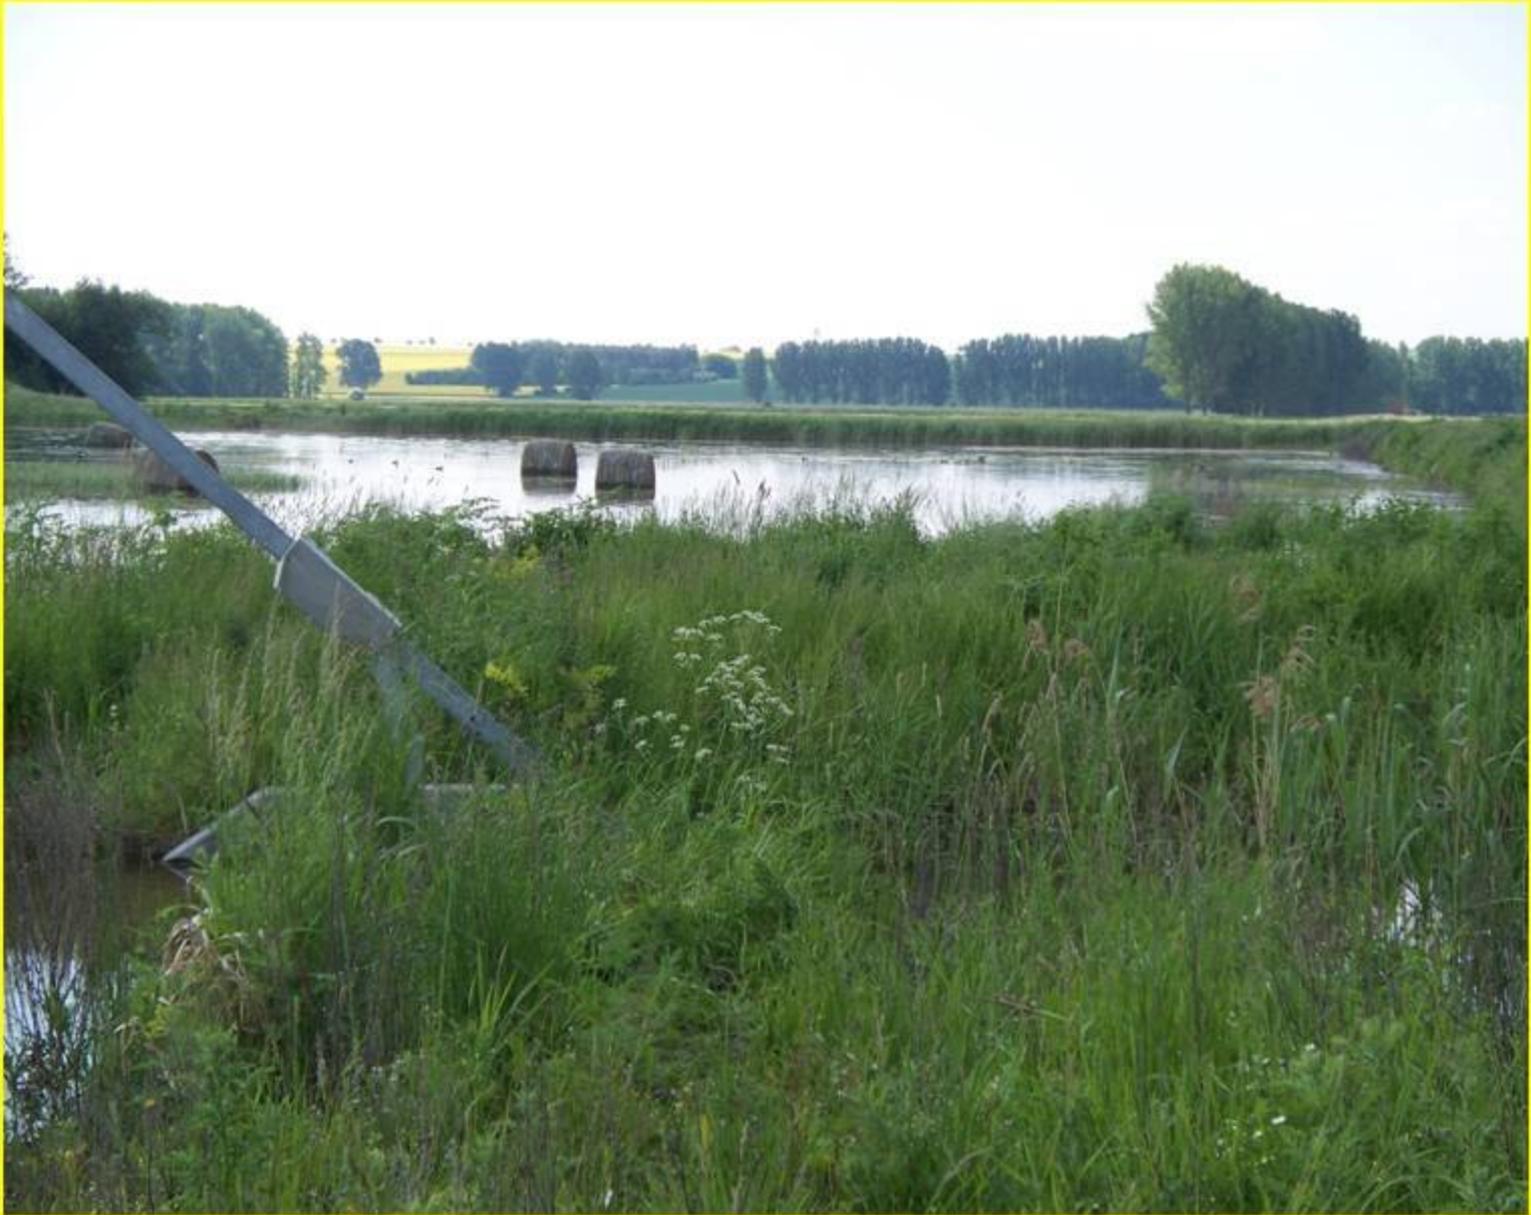
## Wehr III, Vollstau Sommer 2008

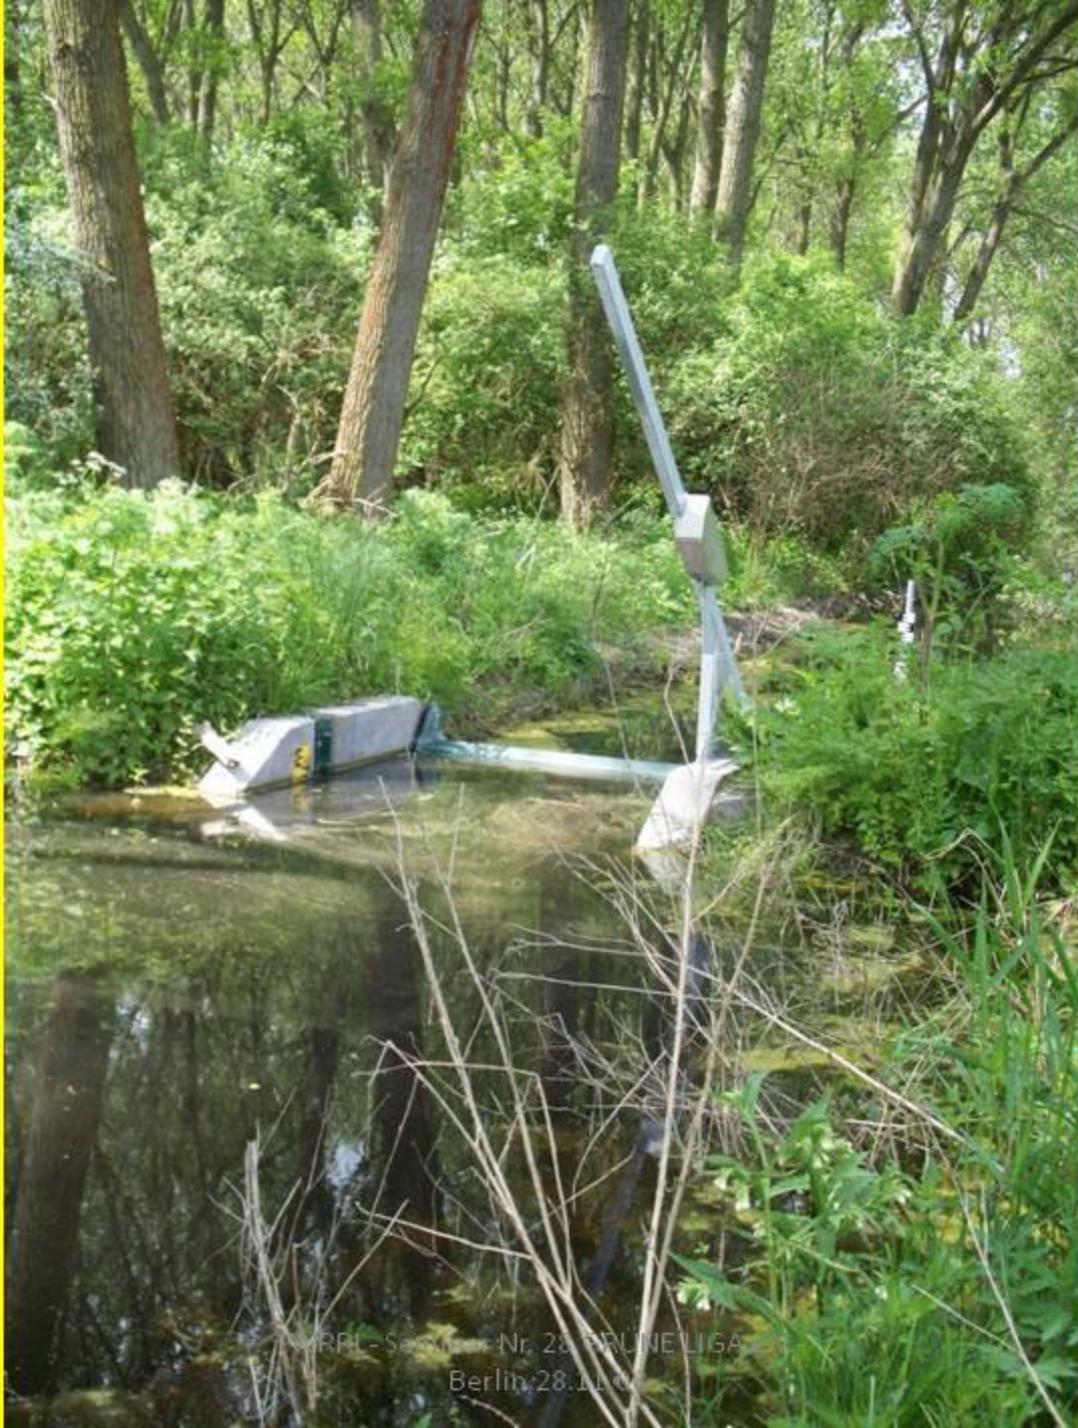
Seelsches Bruch

Mittelpolder-  
Wehr II:

*Vollstau im  
Frühjahr 2008*
