# Freilegung des Dürrenbachs

## Entrohrung, Auen-Renaturierung, Eigendynamik, Ausgleich und Ersatz

GEWÄSSERSTRUKTUR-  
VERBESSERUNG

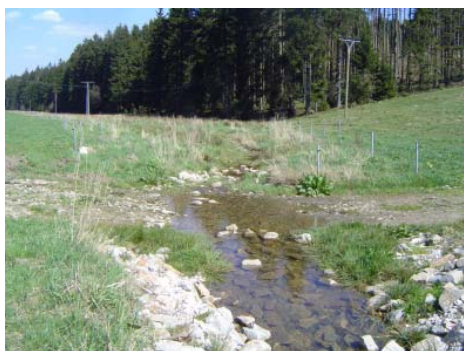
(3) neu angelegte Furt für landwirtschaftlichen Verkehr

Auf einer Länge von rund 400 m wurde eine vollständig **unbeeinflusste Eigenentwicklung** des Dürrenbaches zugelassen. Hier wurde lediglich die Drainage und Verrohrung mehrfach verplombt. Das Wasser konnte sich frei in der Wiese ein neues Bett suchen und formen. Die Entwicklung der Fläche wird seither beobachtet. Bühnen, Raubbäume und Abgrabungen fördern die eigenständige dynamische Entwicklung im übrigen Gewässerabschnitt in der freien Landschaft zusätzlich. Der vollständige Erwerb der schmalen Talauie ermöglichte das **Verschließen von Drainagen**. Es ist nur noch eine extensive Rinderhaltung oder Wiesenutzung gestattet. Initialpflanzungen und das Einbringen von Steckhölzern lokaler Weidenarten (*Salix caprea*, *Salix aurita*) unterstützten eine autotypische Vegetationsentwicklung. Außer an wichtigen Straßenkreuzungen und angrenzender Wohnbebauung erfolgten keine Maßnahmen zur Ufersicherung. Da die aktuelle landwirtschaftliche Nutzung der Aue weiterhin zugelassen ist, wurden einzelne **befestigte Furten** für den periodischen Viehtrieb und für Holztransporte angelegt. Hölzerne Wanderwegbrücken mit landschaftsangepasster Gestaltung aus unbehandelten Rundhölzern queren das Gewässer. Straßendurchlässe wurden großzügig, gut belichtet und mit Mittelwasserberme gestaltet.

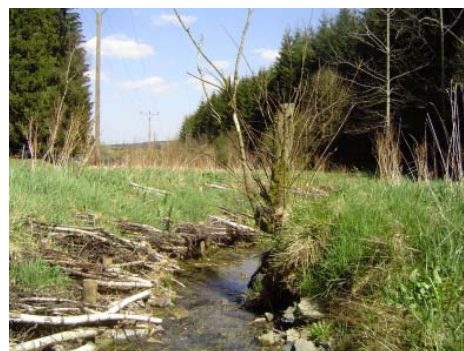
(4) Faschinen zur Lenkung der Strömung

Das Gewässer wurde auf der gesamten Laufstrecke entrohrt und renaturiert, dabei wurden auch eigendynamische Entwicklungen initiiert. Sohlstufen wurden mit **Sohlgleiten** ausgestattet, die für die Leitfischarten Bachforelle, Westgroppe, Schmerle und Bachneunauge überwindbar sind. Die Sohle wurde aus standorttypischem Material überwiegend neu geformt und durchgängig mit blockreichem Sohlensubstrat gestaltet. Die Gewässersohle konnte insbesondere im unteren Verlauf **durch Steinschwellen und einzelne Gewässerschlingen angehoben** und der Sedimentrückhalt verbessert werden. Die weitere Eigendynamik des Gewässers wird unterstützt.
